Auenschutzpark Aargau Bünzaue Möriken

Die Bünzaue – das Werk eines Hochwassers

Departement Bau, Verkehr und Umwelt

JUNI 2016

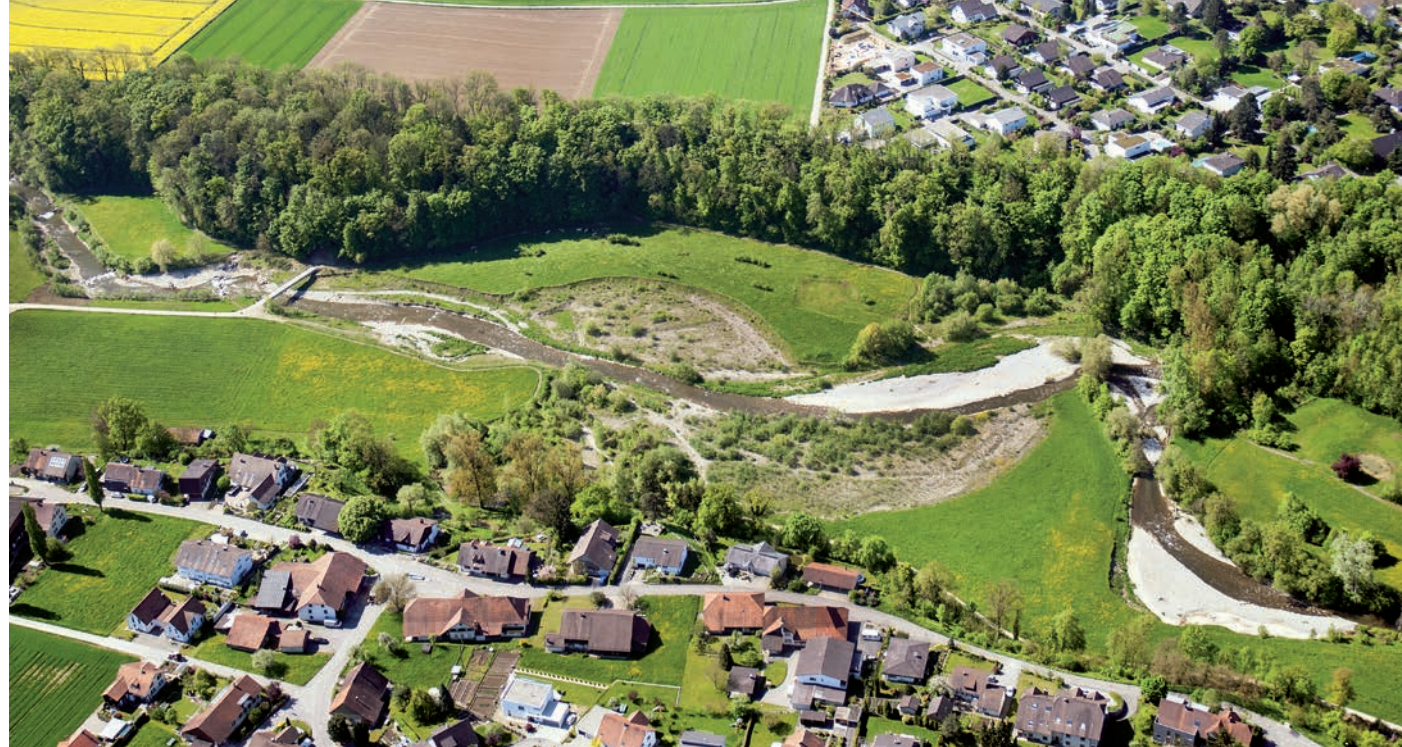
Auf diesem Abschnitt der Bünz hat das Hochwasser des Jahres 1999 Spuren hinterlassen. Dieser Flussabschnitt steht seither unter Prozessschutz

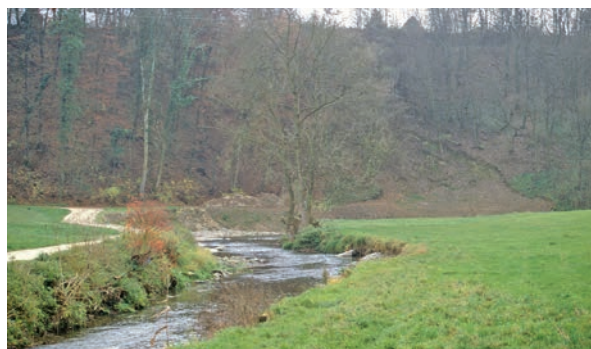
Bünz-Hochwasser vom 12./13. Mai 1999: Vor dem Ereignis ...

In den 1990er-Jahren ist das Bünztal bei Möriken mehrmals überflutet worden. 1994 hatte der Abfluss bereits einmal 62 m³/s betragen. In der Nacht vom 12. auf den 13. Mai 1999 waren es 68 m³/s, und diese 6 m³/s mehr reichten aus, um das Bünztal zwischen der Brücke Rosi-

matt und Mühlematten völlig umzugestalten. Dieser Abschnitt von 700 m ist mit einem Längsgefälle von 12‰ das steilste Teilstück der Bünz zwischen Othmarsingen und Wildegg. Schlagartig entstand ein verzweigtes Gerinne. Dabei riss das Wasser Humus, Feinmaterial und Geschiebe in grossen Mengen mit sich und lagerte es talwärts bis zur Mündung in die Aare wieder ab. Das gesamte

Erosionsvolumen betrug geschätzte 12 000 m³ – eine gewaltige Menge, die, auf Lastwagen verladen, eine Kolonne von gut 1500 voll beladenen Fahrzeugen ergeben hätte. Innert weniger Stunden war in dieser Mainacht 1999 eine neue Aue entstanden mit frei mäanderndem Bachlauf, Kies- und Schotterflächen, Steilufern und Inseln – ein schweizweit einzigartiger Vorgang.

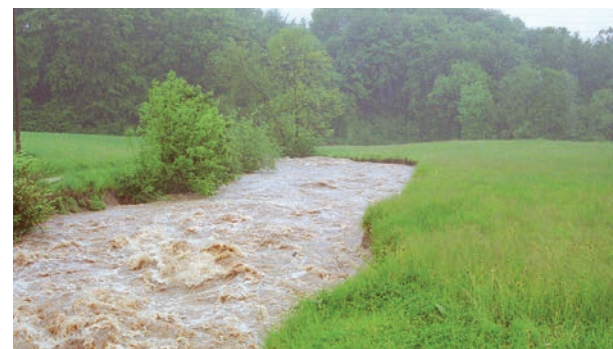
... bei anschwellendem Hochwasser ...

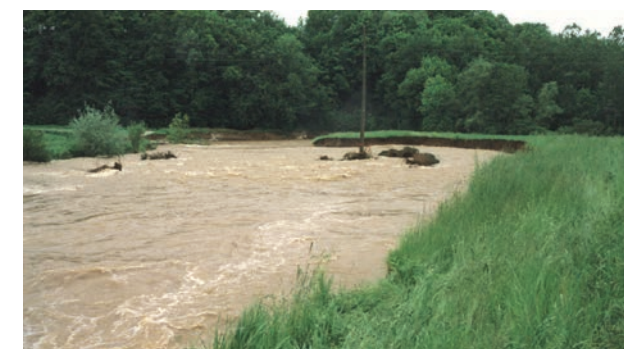
... unmittelbar nach dem Spitzenabfluss ...

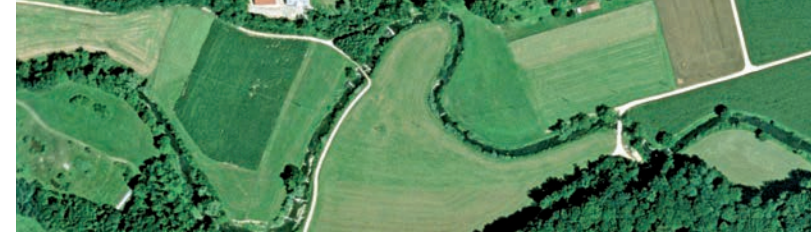
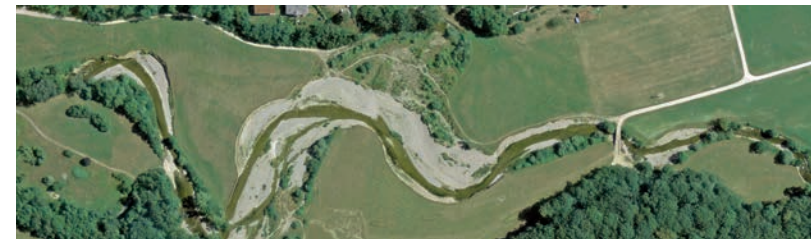
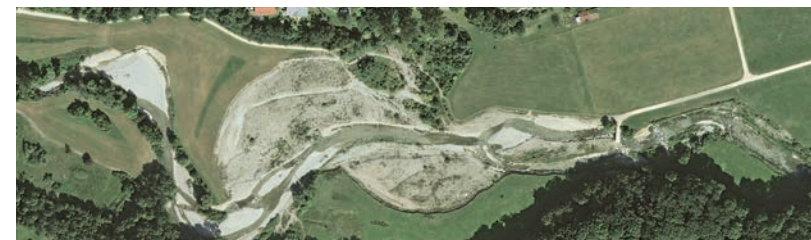
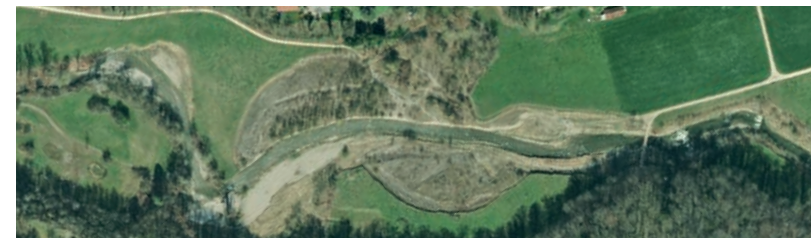
Die Bünzaue im Lauf der Zeit: Orthofotos von 1998, 2006, 2009 und 2015 (von oben nach unten)

Die Bünzaue ist die einzige Schweizer Aue, welche das Prädikat «nationale Bedeutung» nicht aufgrund ihrer Pflanzenwelt erhalten hat, sondern dank ihrer morphologischen Dynamik, also aufgrund ihrer besonderen Eigenschaften in der landschaftlichen Gestaltung. Je nach Wassermenge verändert die Bünz das Gelände, Auflandungen und Ablagerungen finden statt. Nach 1999 hinterliessen denn auch bereits kleine Hochwasser augenfällige Spuren. Diese Veränderungen werden mit Luftaufnahmen regelmässig dokumentiert.

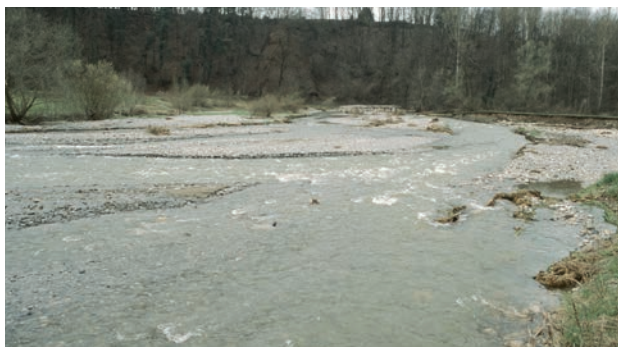
... und nach dem Hochwasser

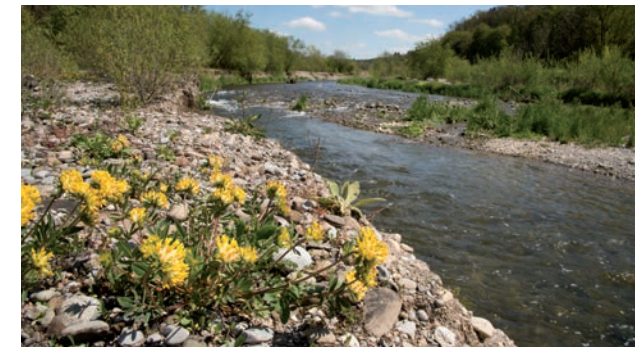
Hochwasser gestalten die Landschaft

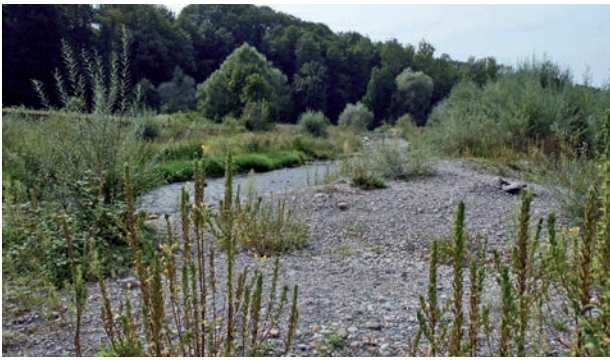
Rohkiesböden überwachsen schnell, wenn Hochwasser ausbleiben

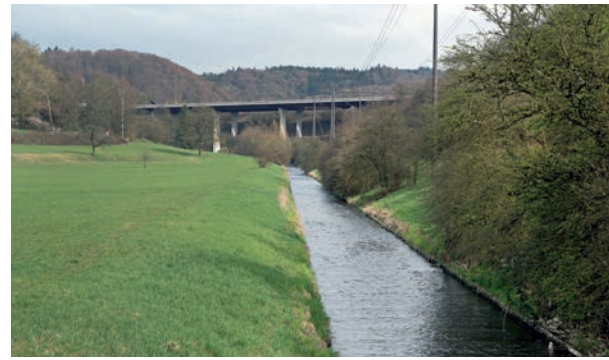
Der oberste Abschnitt der Bünzaue ist noch nicht renaturiert

In den obersten 800 m der Bünzaue ist der Bach noch kanalisiert und mit einer durchgehenden Längsverbauung sowie mit regelmässigen Sohlschwellen versehen. Ausserdem macht ein 1,2 m hohes Schussgerinne die Bünz für Fische unpassierbar. Es ist vorgesehen, alle diese Bauwerke zu entfernen und den Bach zu renaturieren. Dann wird sich auch auf diesem Abschnitt eine natürliche Auendynamik etablieren können.
